Ambiti di riqualificazione e a gestione speciale (AGP)

AMBITO N° **AGP3.1-R** -stato di fatto-

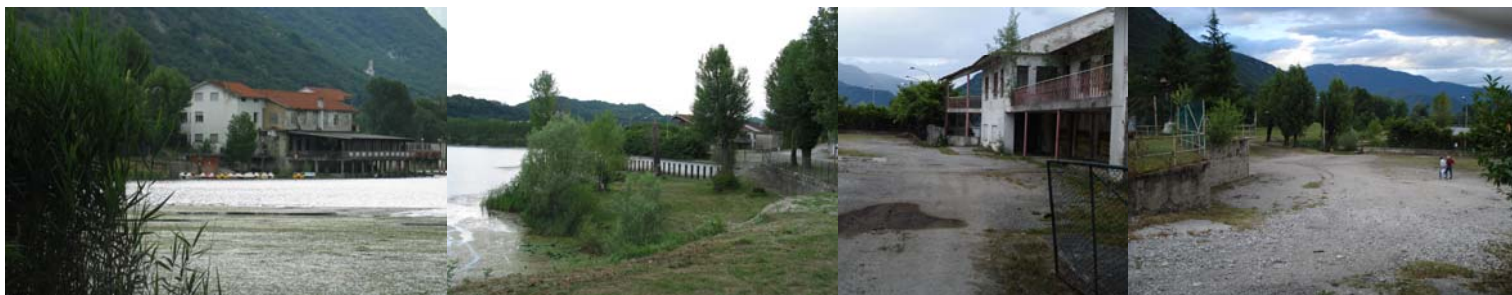
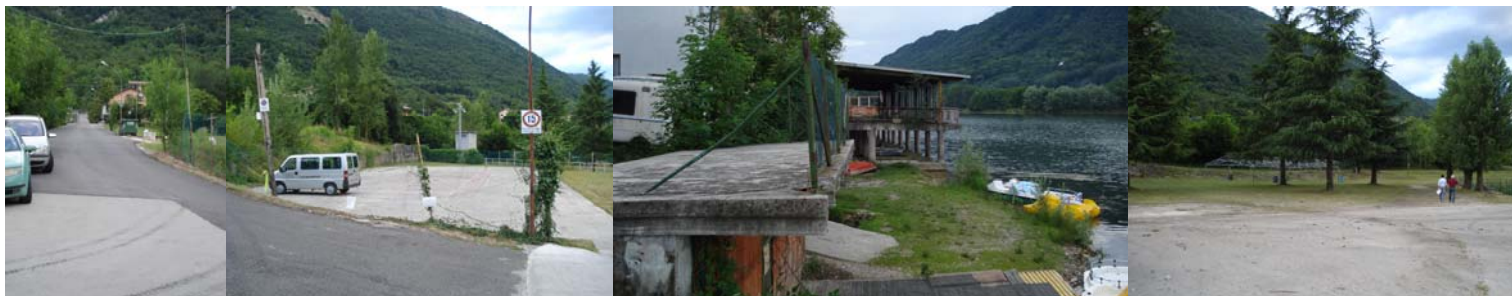
Viste fotografiche degli elementi principali dell'area

- Aree scoperte ex Rivadoro: due aree a parcheggio poste a quote diverse, pavimentate in ghiaia; area sterrata prospiciente l'edificio; area a campo da gioco pavimentata in c.a. e dismessa; aree per approdo imbarcazioni; area a spiaggia e a balneazione; partenza percorso ciclo-pedonale di proprietà privata collegato a successivo percorso ciclabile pubblico; tutte le aree sono particolarmente degradate.

- Edifici ex Rivadoro: edificio un tempo destinato a ristorante composto da tre corpi di fabbrica, numerose superfetazioni e terrazzo prospiciente il lago; cabina Enel e superfetazione attigua; piccolo edificio isolato preposto alla ricezione dell'intera area ed ulteriore edificio ad esso attiguo; edificio adibito a cabine e spogliatoi posto lungo il salto di quota che divide i due parcheggi esistenti; edificio adibito a cabine-spogliatoi collegato al ristorante; cabina Enel (tutti gli edifici ad eccezione di una cabina Enel sono dismessi ed in precario stato di conservazione).

- Elementi detrattori: numerosi edifici fatiscenti ed il precario stato di conservazione e manutenzione delle aree circostanti.
