Ambiti di riqualificazione e a gestione speciale (AGP)

AMBITO N° **AGP6-R** -stato di fatto-

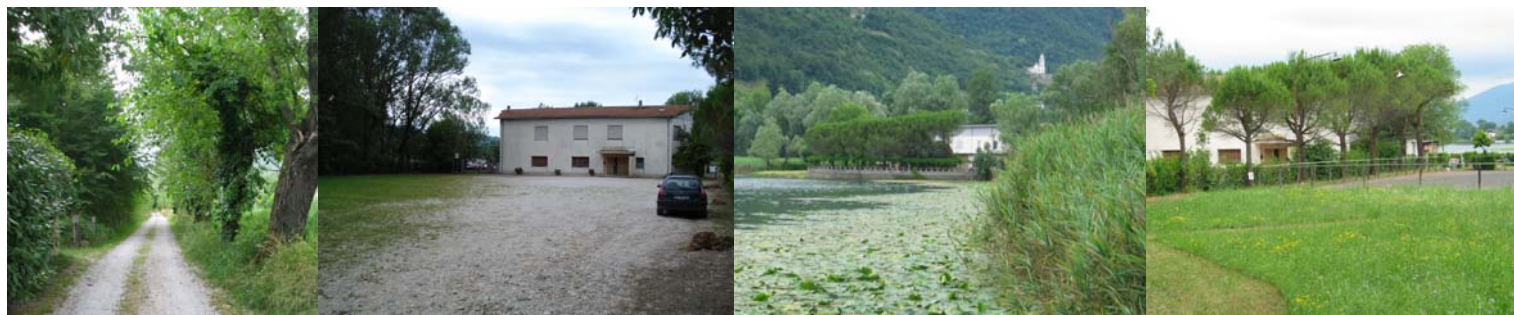
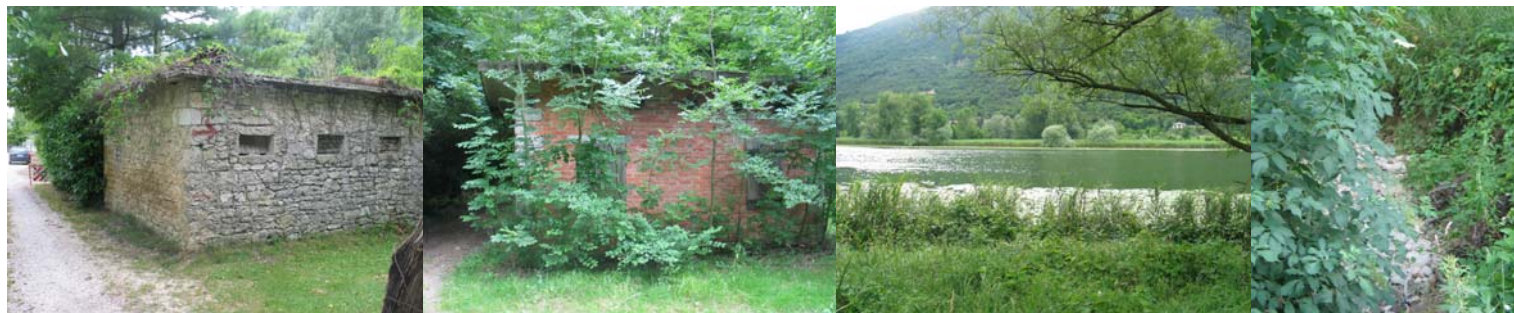
Viste fotografiche degli elementi principali dell'area

- **Aree scoperte:** area a parcheggio pavimentata in ghiaia, percorso carrabile privato; area per il pattinaggio in c.a. (dismessa); area inerbita per il gioco (dismessa); terrazzo belvedere prospiciente il lago in parte alberato e inerbito; area a verde inerbito.

- **Edifici:** Ex ristorante attualmente adibito a residenza; presenza due edifici di piccole dimensioni adibiti a deposito. Questi sono rispettivamente in pietra con copertura piana in c.a. il primo, di mattoni con copertura piana in c.a. il secondo.

- **Elementi detrattori:** area pattinaggio in c.a.; deposito in mattoni; stato di conservazione degli edifici e delle aree esterne pertinenziali
